# Kartlegging av gang- og sykkelveger i Larvik

# Formål og omfang av kartlegging

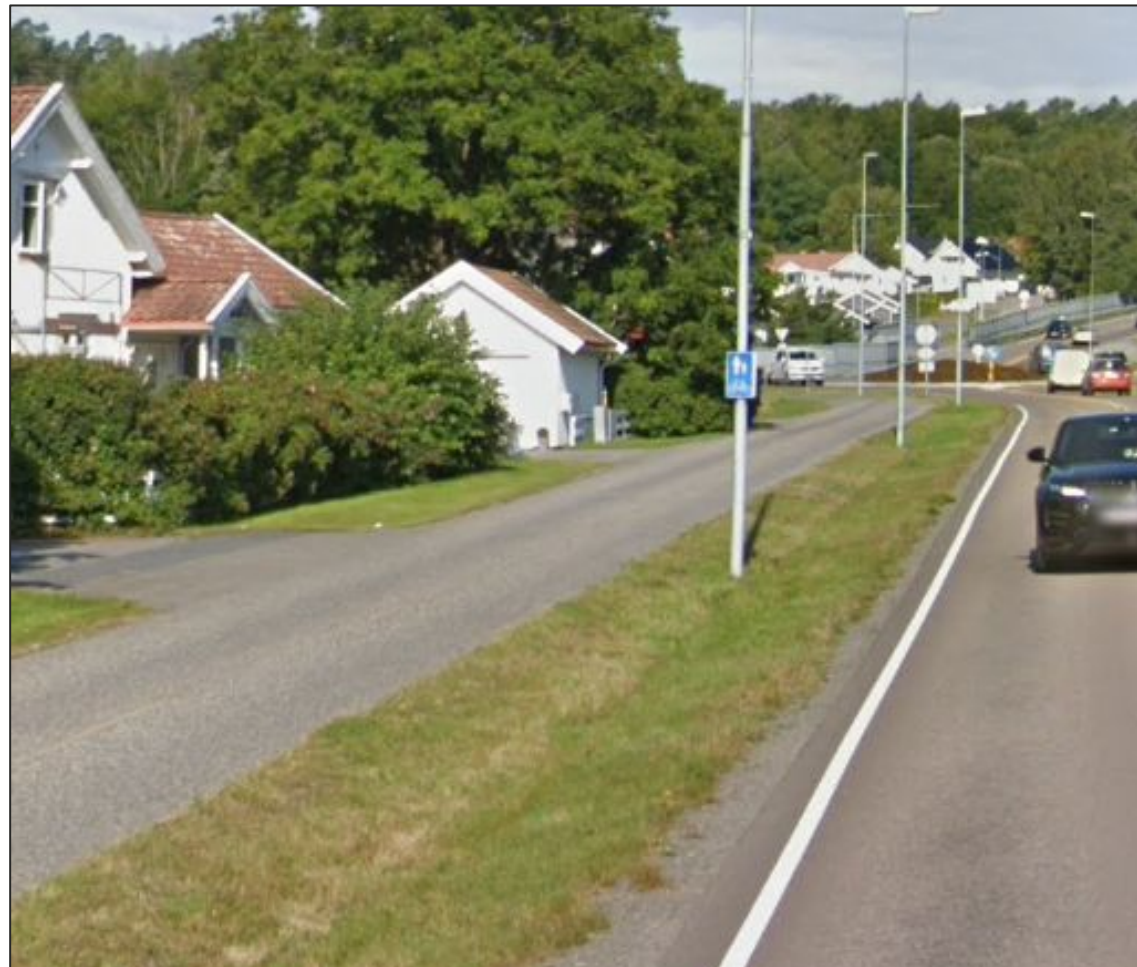
# Larvik–Stavern

- Dagens hovedløsninger
  - Strekning består hovedsakelig av separate gang- og sykkelveg.
  - Sykling i blandet trafikk ved Tenvik frem til Holmejordet.
  - Sykling på fortau nær Stavern sentrum.

- Hovedutfordringer
  - **Uklare vikeplikts forhold i kryss og mellom GS-vei og gangfelt:** 5 punkter registrert mellom Stavern sentrum og rundkjøringen Larviksveien x Solliveien.

- **Ujevn dekkekvalitet:** 3 punkter registrert, eks. på brua over Farriselva.
  - **Systemskifter:** 2. punkter registrert, eks. Gamle Stavernsveien.

- **Smalt fortau:** 2 punkter registrert. Smalt på fortau over Farriselva, samt på Larviksveien inn mot Stavern sentrum hvor bebyggelsen ligger tett på.

- **Påkørselsfarlige elementer:** 2 punkter registrert inn mot Stavern sentrum.
  - **Lavt rekkverk:** 1 punkt registrert. Noe lavt rekkverk på brua over Farriselva.

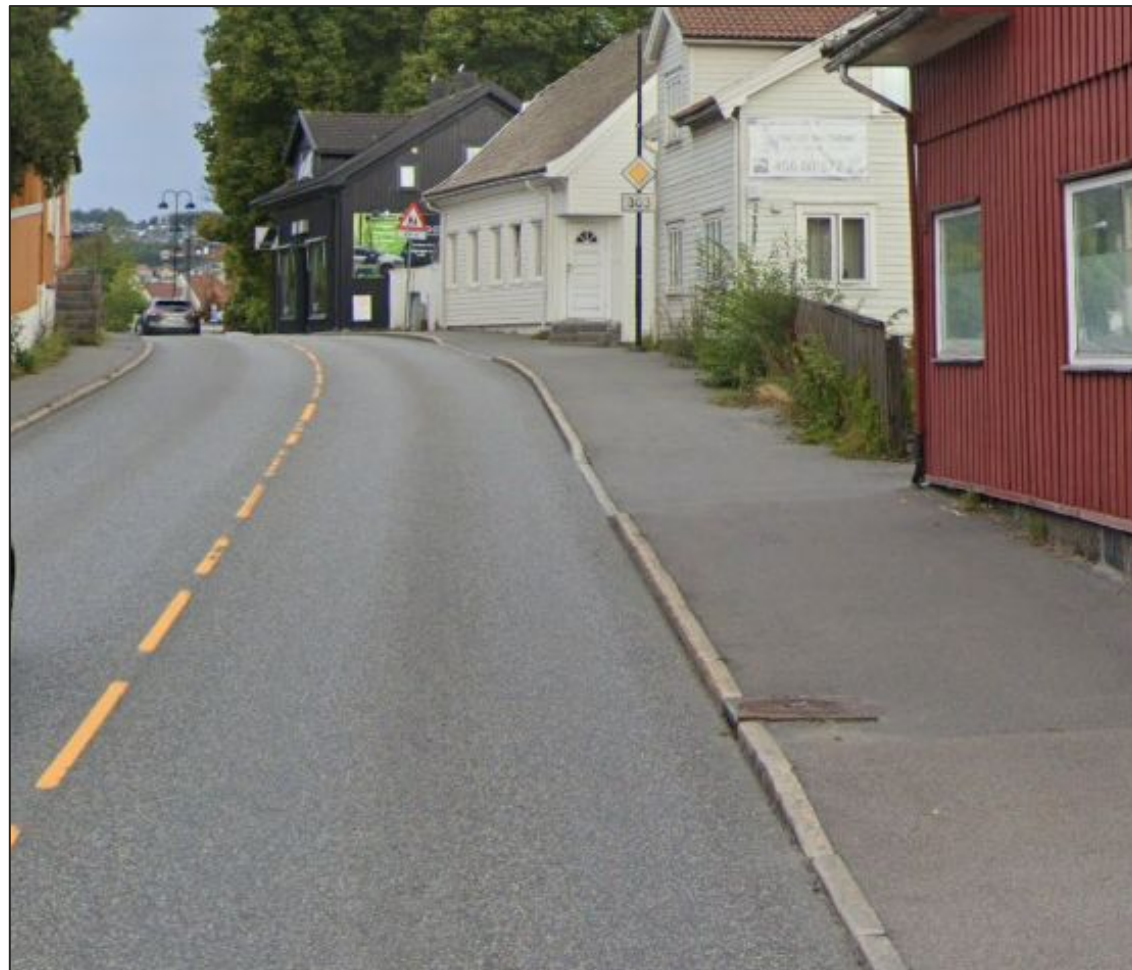
## Øst–Vest-forbindelsen (Storgata–Lågen brua)

- Dagens hovedløsninger
  - Det er hovedsakelig fortau langs strekningen fra Sanden til Torstrands Torg.
  - Mellom Torstrands Torg og Skiringsalsgate er det tilrettelagt for delvis fortau og eget sykkelfelt.

- Fra Skiringsalsgate til Øyakrysset er det tilrettelagt for gang- og sykkelveg på sørsiden av gaten og fortau på nordsiden av gaten.
- Hovedutfordringer

- **Smalt fortau:** Tettebebyggd strøk, murer, bebyggelse mm. ligger tett på gjennom strekningen generelt.
  - **Ujevn dekkekvalitet:** Gjennomgående utfordring med mindre hull, nedsenkninger i asfalt, ujevnhet i kryss og over gangfelt.

- **Systemskifte:** Utfordringer med lesbarhet på sykkelfelt og helhetlig løsning for syklister gjennom Torstrand. Ett av punktene er knyttet til manglende gangfelt ved systemskifte.

- **Påkjøringsfarlige elementer:** Utstikkende trapper og nedsenket kum i sykkelfelt på Torstrand.
  - **Uklare vikeplikts forhold i kryss:** Knyttet til utforming av kantstein inn mot krysset Tjøllingveien x Lerkelundveien.

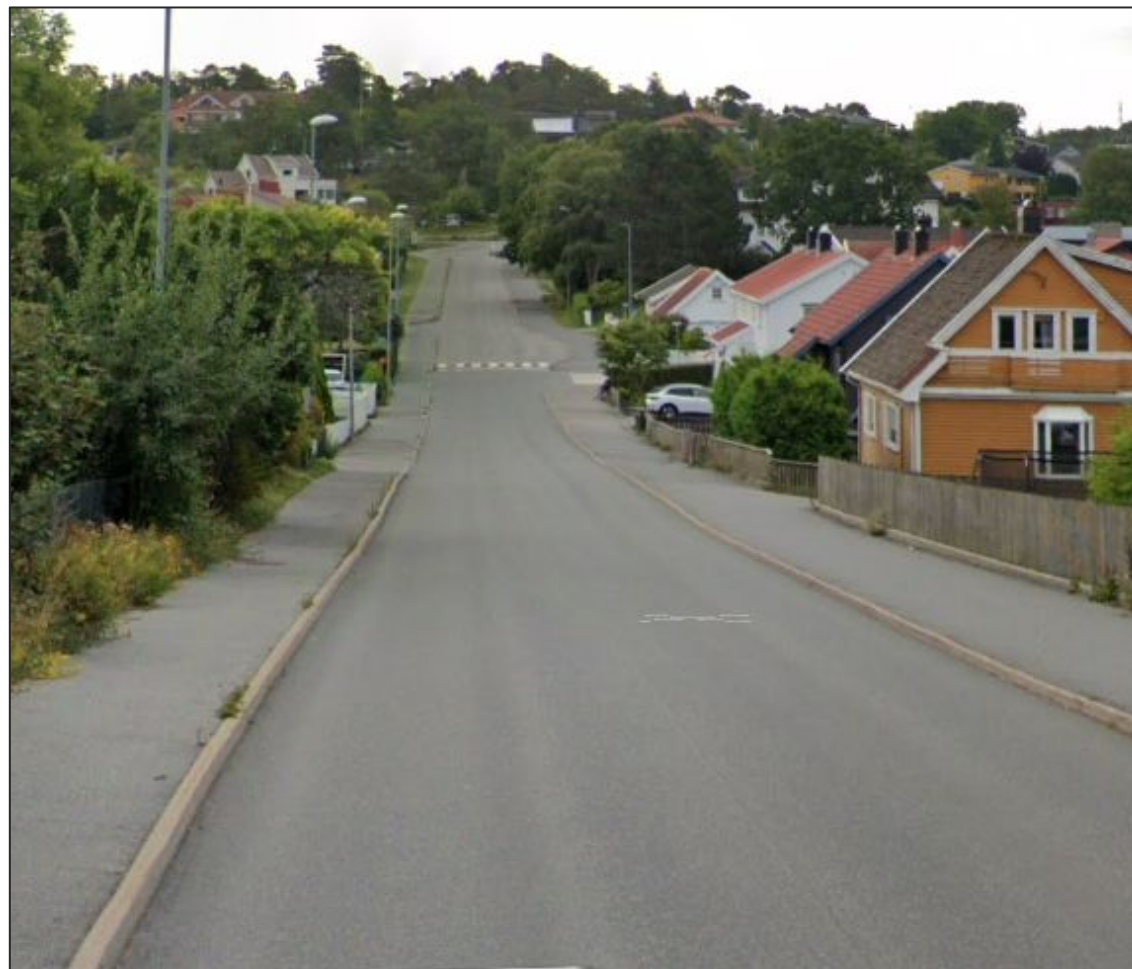
# Gon/Halsen–Gloppe

- Hovedsakelig sykling på fortau langs strekningen frem til rundkjøring mellom Gloppekogen og Gonveien.
- Langs Gonveien er det opparbeidet separat gang- og sykkeveg frem til krysset ved Iver Hesselbergsvei.
- Fra Iver Hesselbergsvei til Rudjuveien er det fortau.

- **Uklare vikeplikts forhold i kryss og mellom GS-vei og gangfelt:** 2 punkter registrert. Knyttet til utforming av kantstein inn mot kryss og gangfelt. Eks. Snarveien og Meny Blinken.
- **Smalt fortau:** 4 punkter registrert. Gjelder fortau langs Gloppekogen med eksisterende bebyggelse tett på.
- **Ujevn dekkekvalitet:** 4 punkter registrert. Større hull på GS-veg langs Gloppekogen og Gonveien ved Rekkevik sykehjem.
- **Manglende skilting:** 2 punkter er registrert. Manglende skilting av GS-vei (blått skilt) ved systemskifte/etter gangfelt på Gonveien.
- **Mange avkjørsler langs strekningen:** 1. punkt registrert. Gjelder generelt på Gloppekogen. Skaper konfliktpunkter mellom kjørende og myke.
- **Manglende rekkverk:** 1. punkt registrert. Ca. 1m terrengforskjell mellom GS-veg på Gonveien og kjørebane.

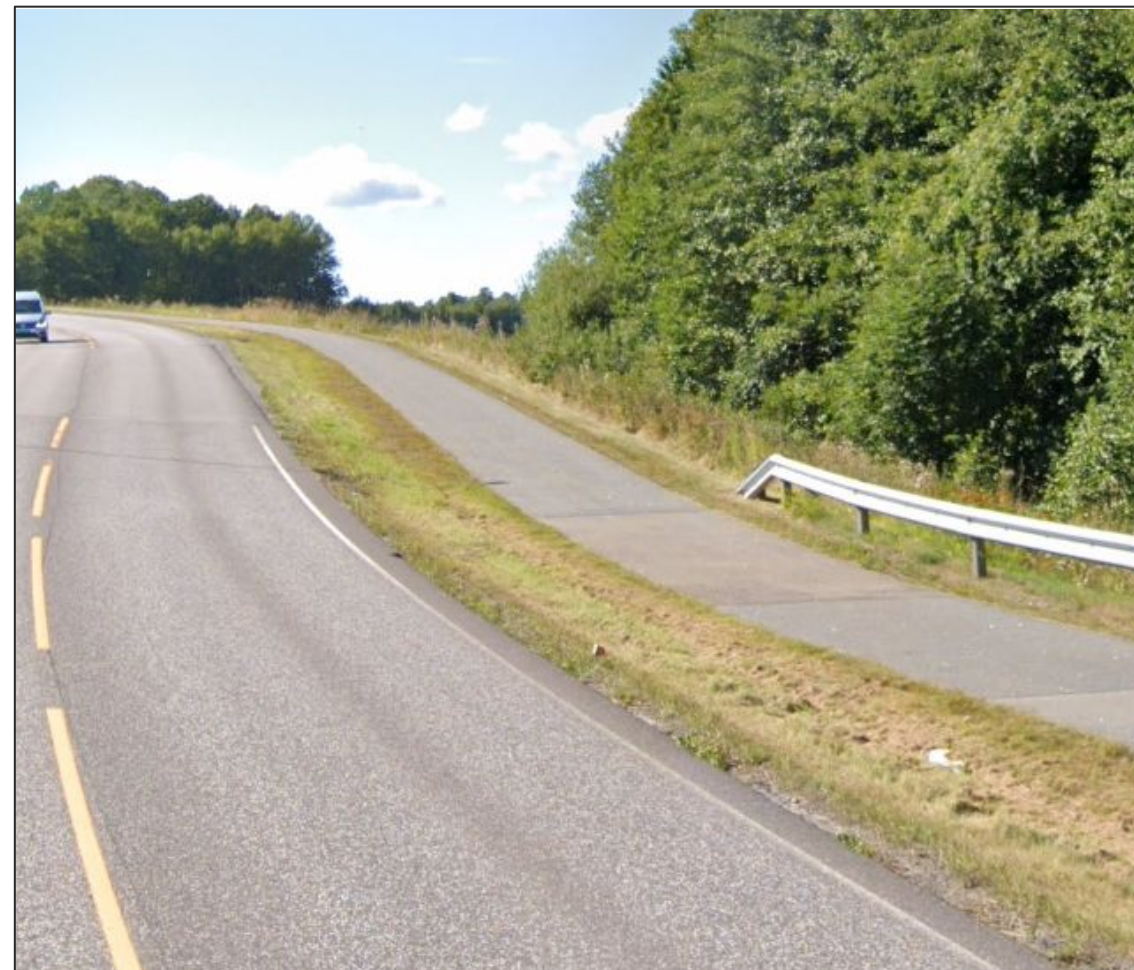
# Tjøllingvollen–Gloppe

- Dagens hovedløsninger
  - Separat gang- og sykkelveg langs store deler av strekningen.
  - Sykling i blandet trafikk ved Skreppestadveien til Hegdalveien.

- Hovedutfordring
  - **Manglende skilting:** 3 punkter registrert. Mangler rødt skilt for sykkelvegvisning ved krysset Skreppestadveien-Hegdalveien. Og i systemskifte mellom GS-vei langs Tjøllingveien og Skreppestadveien. Mangler gang- og sykkelvegskilt (blått skilt) i retning mot Larvik etter kryss/gangfelt ved Skolerønningen.

- **Uklare vikeplikts forhold i kryss og mellom GS-vei og gangfelt .** 3 punkter registrert. Knyttet til utforming av kantstein inn mot kryss og gangfelt. Eks. krysset Tjøllingveien x Rauanveien.

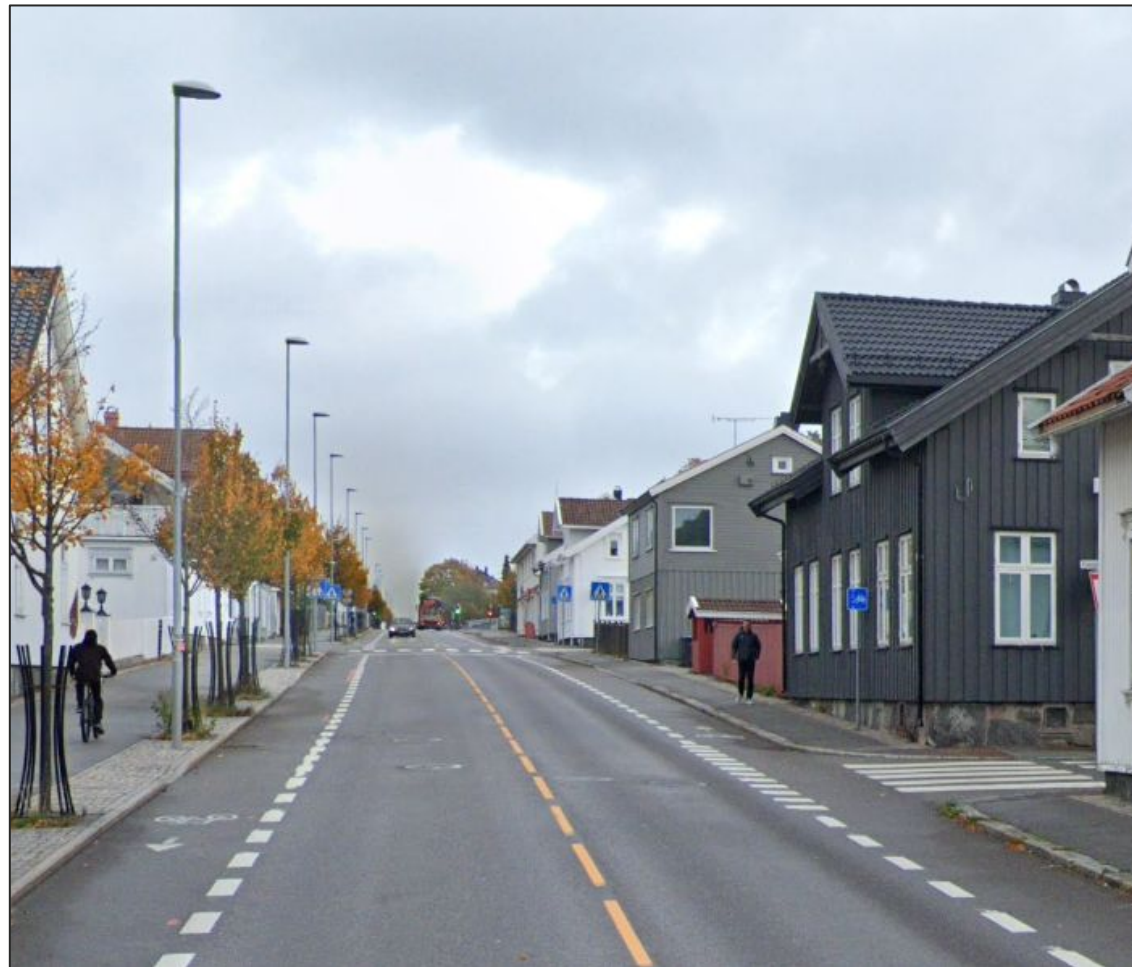
## Nord-sør-forbindelsen mot Bommestad

- Gang- og sykkelveg på strekning forbi Nordbyen og mot Bommestad.
  - Sykling i blandet trafikk i Nordbylia boligområde (missing link).
- Hovedutfordringer

- Påpekes manglende GS-vei på deler av strekningen (sykling i blandet trafikk i Nordbylia). *Løsning er regulert.*

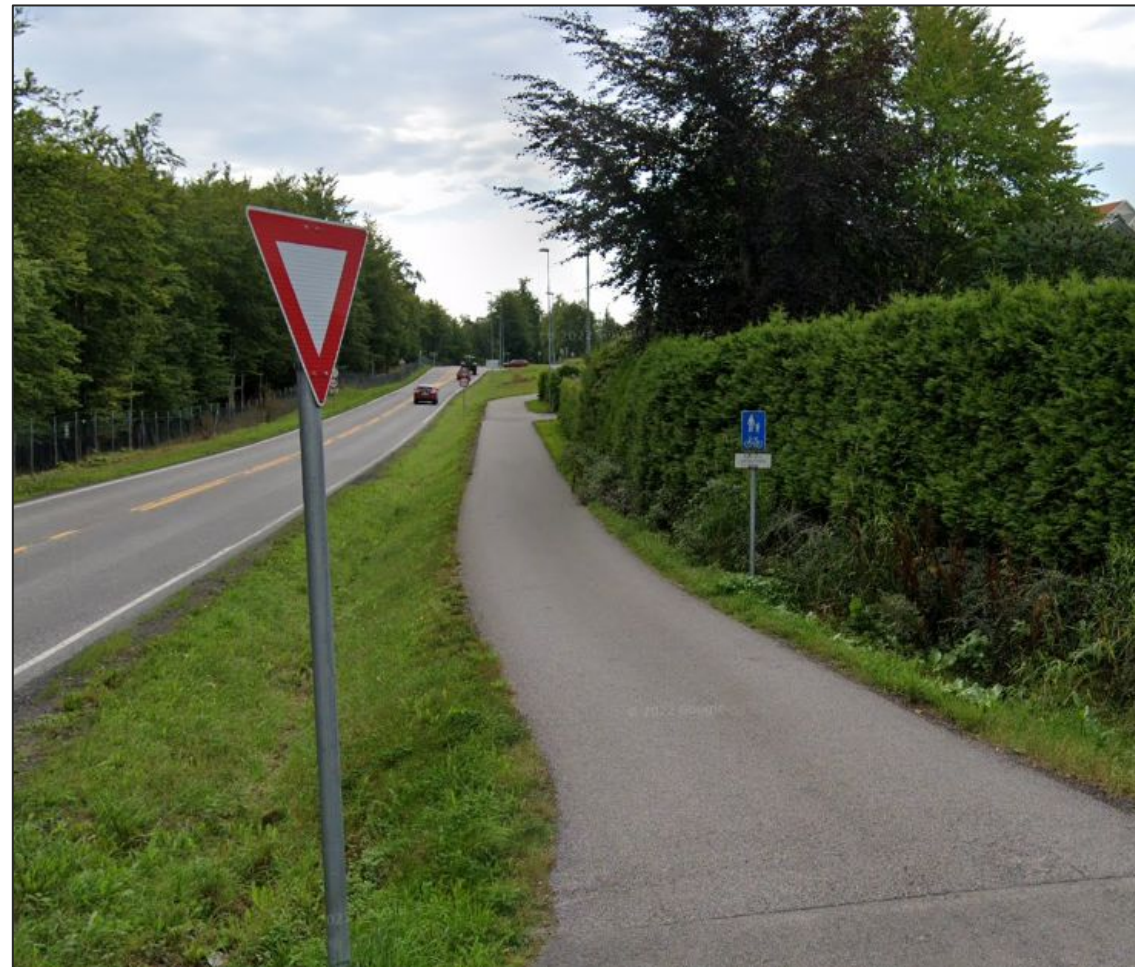
# Larvik–Tveteneåsen og Larvik–Veldre

- **2 tiltak krever utredning** av rutevalg og er knyttet til smale fortau på Langestrand og bratte partier.

- Mellom Larvik-Tveteneåsen og Larvik-Veldre er det generelt bratt og det er smale fortau igjennom Langestrand. 2 registrerte tiltak krever utredning/vurdering av rutevalg og er knyttet til smale fortau på Langestrand og bratte partier. 7 strakstiltak er knyttet til ujevnt dekke, uklare vikepliktsforhold i kryss og manglende rekkverk.
